## 旱溪樂成宮結構補強工程 施工計畫書

本項工程主要針對台中市三級古蹟旱溪樂成宮因為 921 集集大地震之影響而發生之結構破壞情況，所進行建築結構系統之補強。經過現場會勘的結果，本工程團隊擬定該修護工程之補強施作方式與建議。

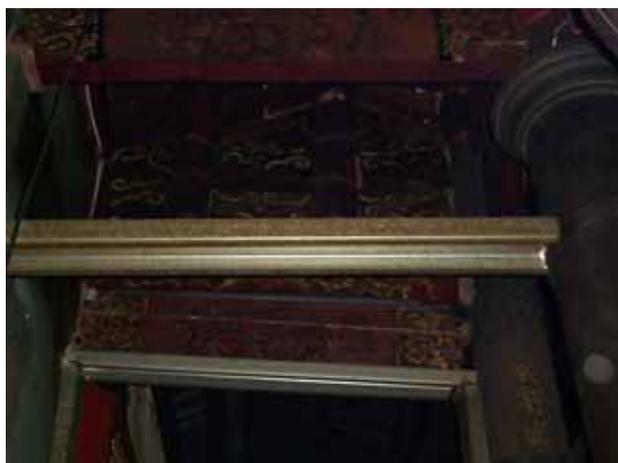
山牆頂端與桁檁的結合點附近有裂紋產生。究其主因，主要是桁檁受到屋頂的荷重，當地震來臨時震波會造成桁檁與山牆同時發生位移；但是山牆與擺動的幅度、頻率與桁檁、山牆皆不同，在此情況下桁檁與山牆的結合點便容易造成脫榫，進而造成應力集中現象，產生裂紋。

照片 2 樂成宮承重山牆與桁檁接合點應力破壞模式

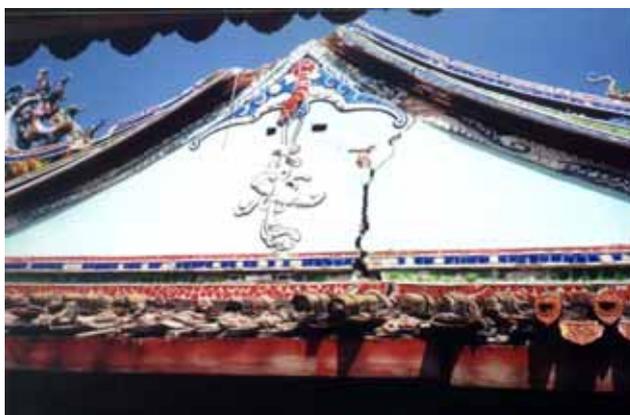
不同的結構體同時受到地震波，由於搖擺幅度不同，因此構造上容易產生破壞。這些現象在山川殿與兩廊、正殿與拜殿、護龍與過廊之間特別明顯。

照片 3 樂成宮受到地震波之後的破壞

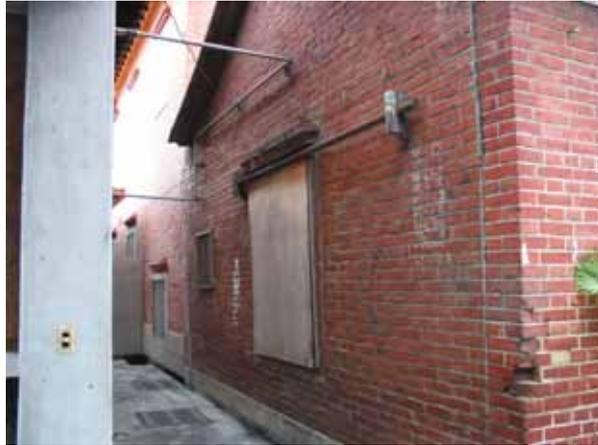
地震所帶來的水平力直接落在山牆，山牆會有左右搖晃的狀況發生。但是山牆之構造為紅磚疊砌，結構本身並無抗拉能力；因此結構體在搖晃時，灰漿的黏著力極易被破壞，角隅便會發生開裂。目前此現象於樂成宮特別嚴重。

照片 4 樂成宮受到水平力影響導致角隅開裂現象

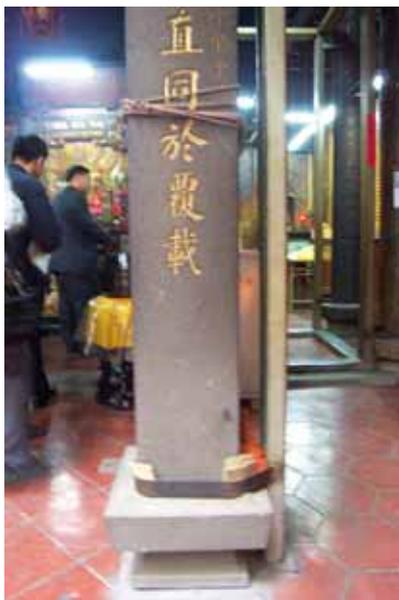
樂成宮內產生移動之柱體，以木柱與石柱不同材質結合為主。由於為不同材質的組合形式，大多採用公母榫頭接合或平置無榫頭的模式組合；這樣的組合方式，在遭遇較大的側向力時，容易造成位移發生，進而會促使柱身傾斜以及整體構架歪斜。

照片 5 樂成宮內部柱體產生側向移動

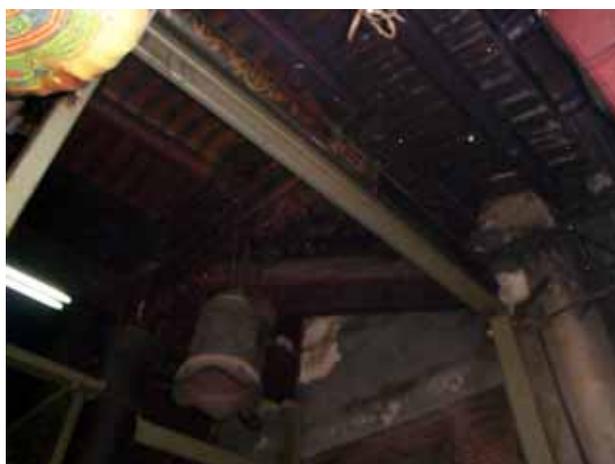
當柱體位移、柱身傾斜、整體構架歪斜時，木構架便容易與山牆產生脫離與位移。此現象為地震力對於傳統建築造成破壞的常見現象，亦為主要的因素；然而，這些狀況卻是造成頂部屋面塌陷的主因。

照片 6 樂成宮次間位置木構架與山牆接合部位
